LAUDO TÉCNICO DE CONSERVAÇÃO

Número de inventário
FMB-2024-ME-062

Título, denominação da peça
Medalha de mineração

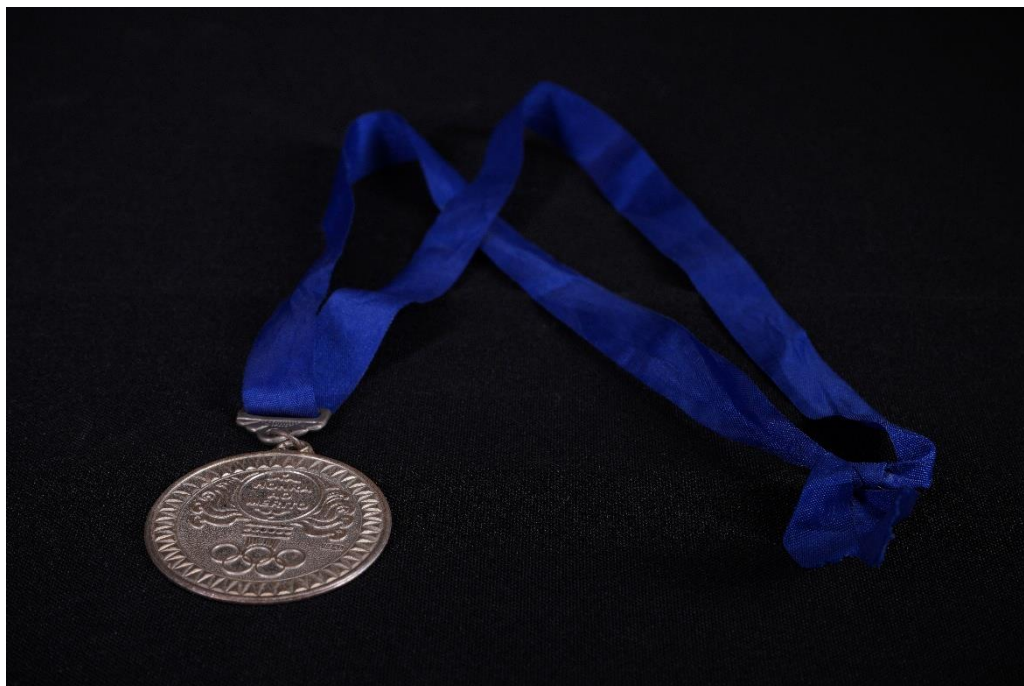
Amarração por nó	Oxidação
Não se aplica.	Não se aplica.
Não se aplica.	Não se aplica.

- Argola levemente deformada.
- Fita amarrada por nó, ligando as pontas.
