## LAUDO TÉCNICO DE CONSERVAÇÃO

Número de inventário  
FMB-2024-ME-084.c

Título, denominação da peça  
Porta-caneta

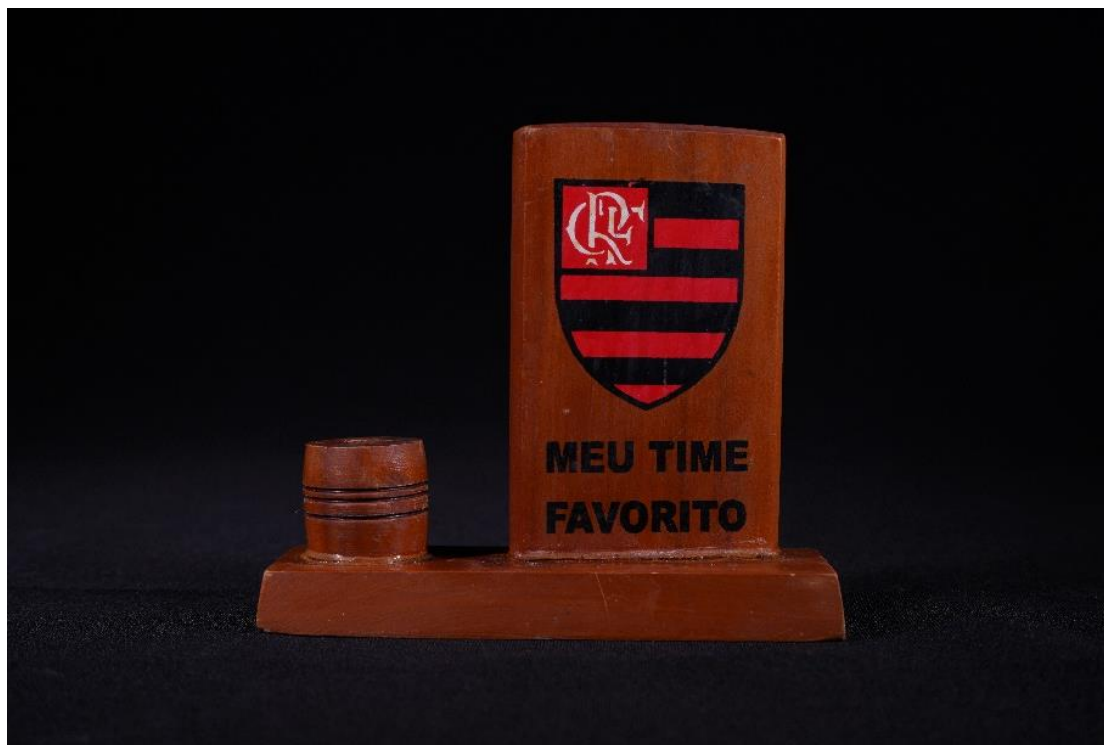
Abrasão na borda e adesivo	Risco na base
Não se aplica.	Não se aplica.
Não se aplica.	Não se aplica.
