## LAUDO TÉCNICO DE CONSERVAÇÃO

Número de inventário  
FMB-2024-TE-018

Sala Testemunho, corredor dedicado ao Corpo de Bombeiros

Título, denominação da peça  
Bandeira do Brasil

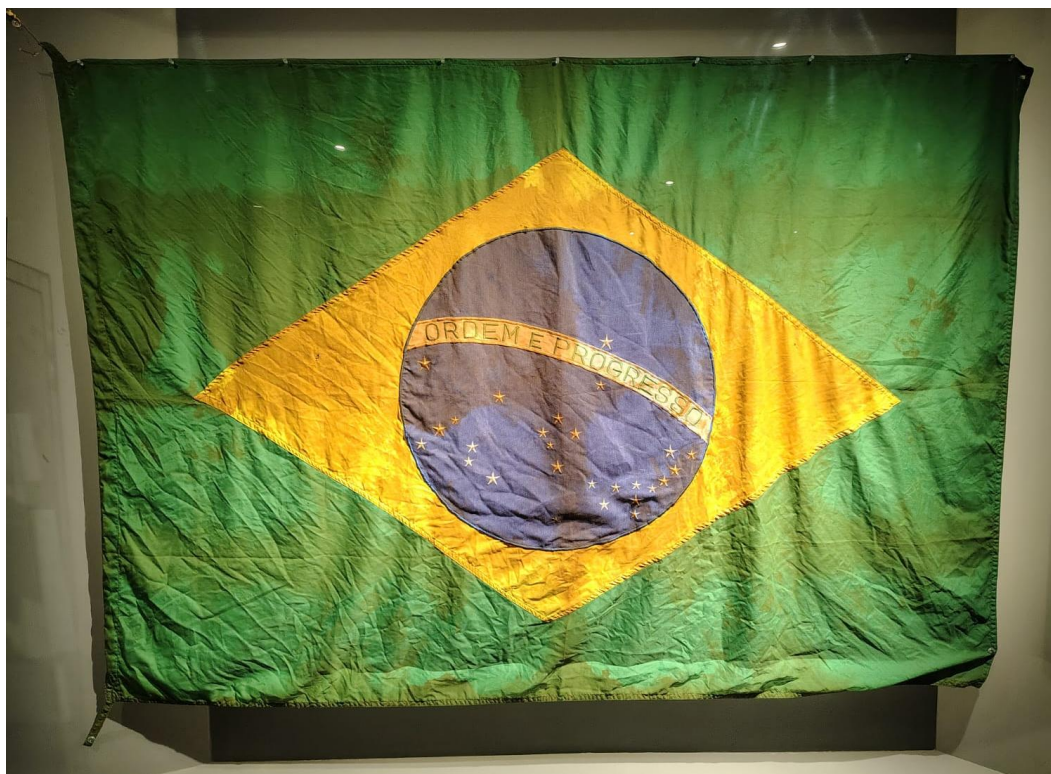
Reprodução fotográfica

- Bandeira do Brasil encontrada durante a operação;
- Marcas de vinco e amassados;
- Várias manchas de lama;
- Desgaste de fios da costura azul;
- Furos dos alfinetes que a prende;
- Rasgos pequenos em vários pontos.
