## LAUDO TÉCNICO DE CONSERVAÇÃO

Número de inventário  
FMB-2024-ME-149.a

Título, denominação da peça  
Crachá diaconal

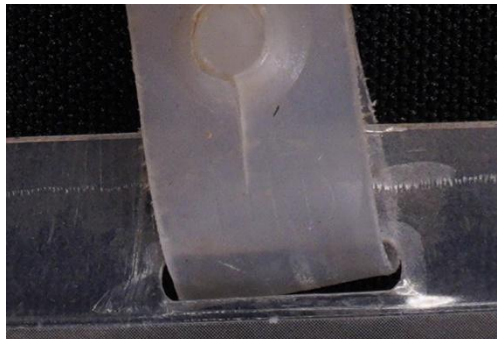
Fissura

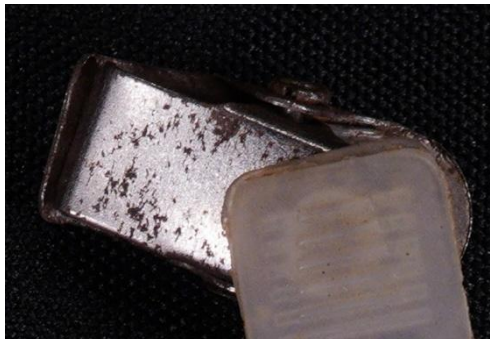
Oxidação

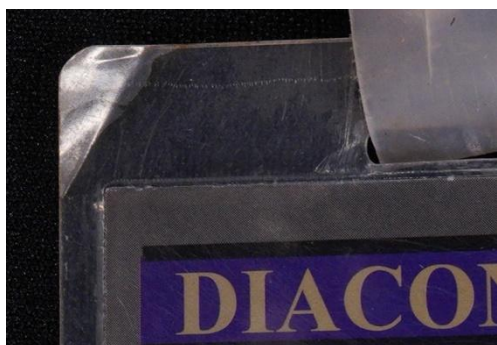
Descolamento da plastificação
