LAUDO TÉCNICO DE CONSERVAÇÃO

Número de inventário
FMB-2024-ME-144.a

Título, denominação da peça
Trophéu

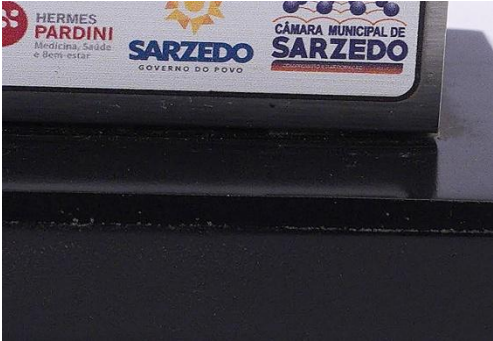
Documentação fotográfica do estado de conservação

<p>Não se aplica.</p>
<p>Riscos e abrasões na base</p>	<p>Não se aplica.</p>
<p>Não se aplica.</p>	<p>Não se aplica.</p>
<p>Não se aplica.</p>	<p>Não se aplica.</p>

Observações extras
- Arranhões, abrasões e riscos na base.
